OGGETTO: Fenomeno di dissesto in loc. **strada comunale di Petit Monde** del comune di **Torgnon**
ID Dossier: **3507**

PARERE GEOLOGO, ID Dossier: 3507

Domenica, 3 Marzo, 2024

Marco Paganone

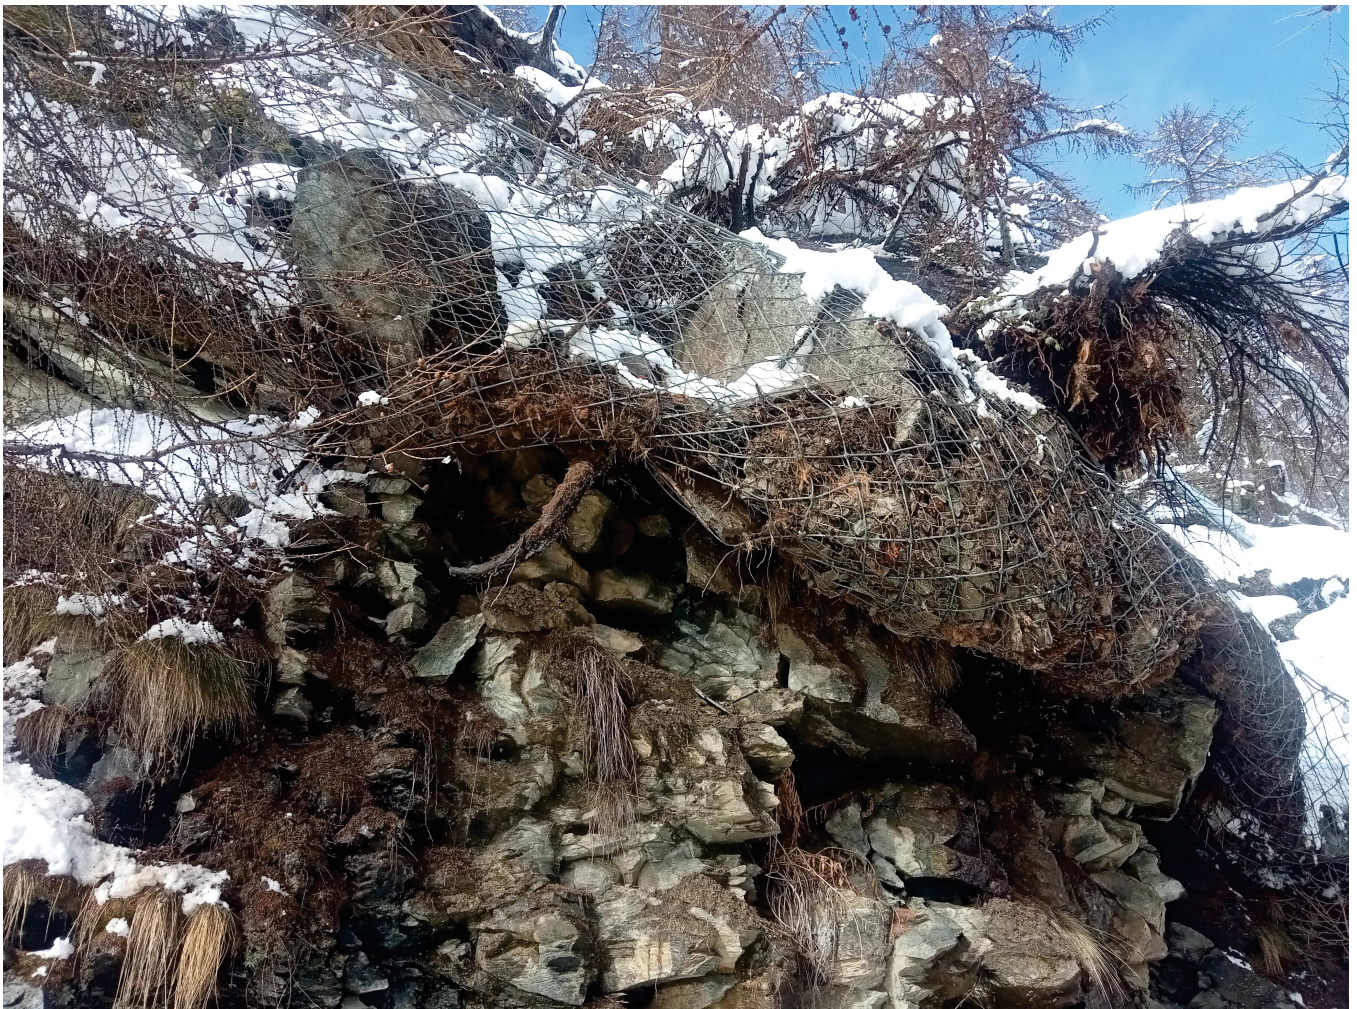
Foto n. 1 - Accumulo di materiale lapideo nella struttura di intercettazione.

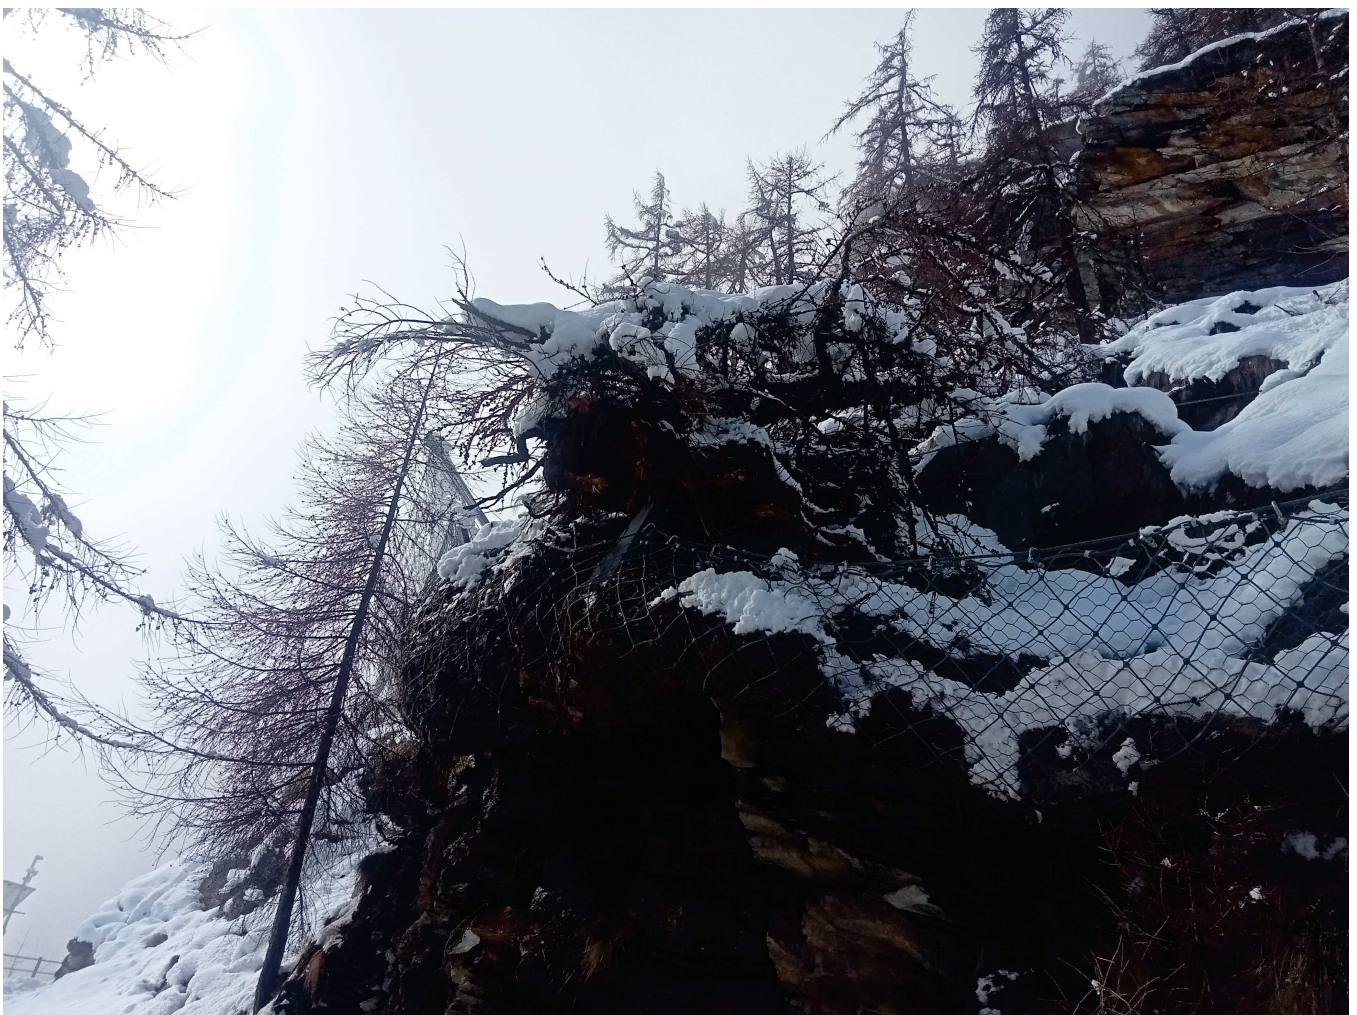
Foto n. 2 - Come la precedente.

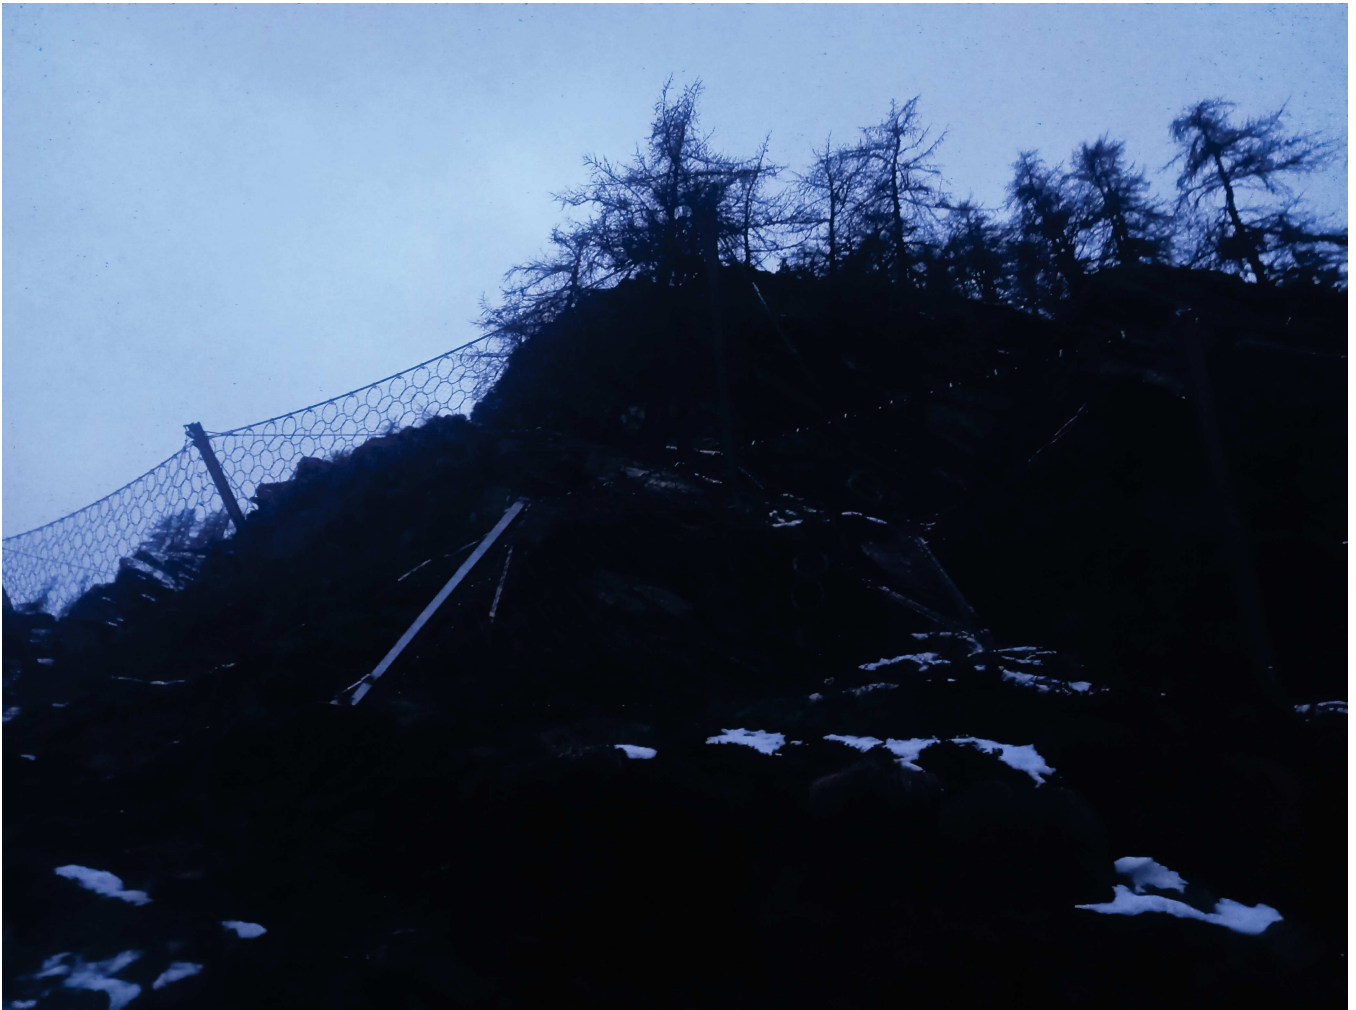
Foto n. 3 - Montante laterale sinistro parzialmente sfilato dalla piastra.

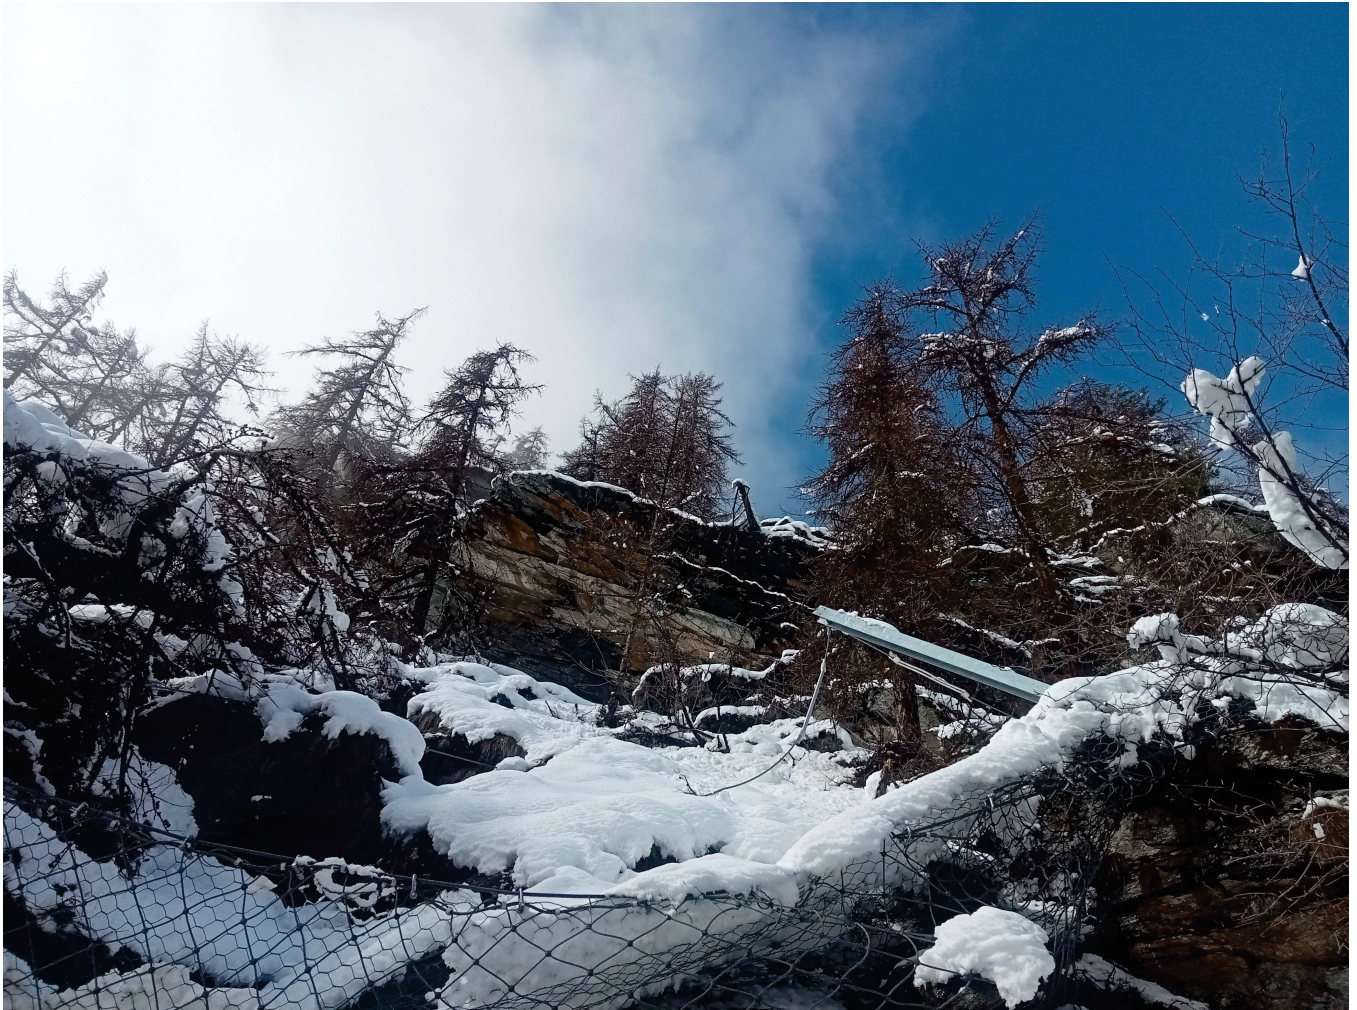
Foto n. 4 - Montante laterale destro ribaltato.

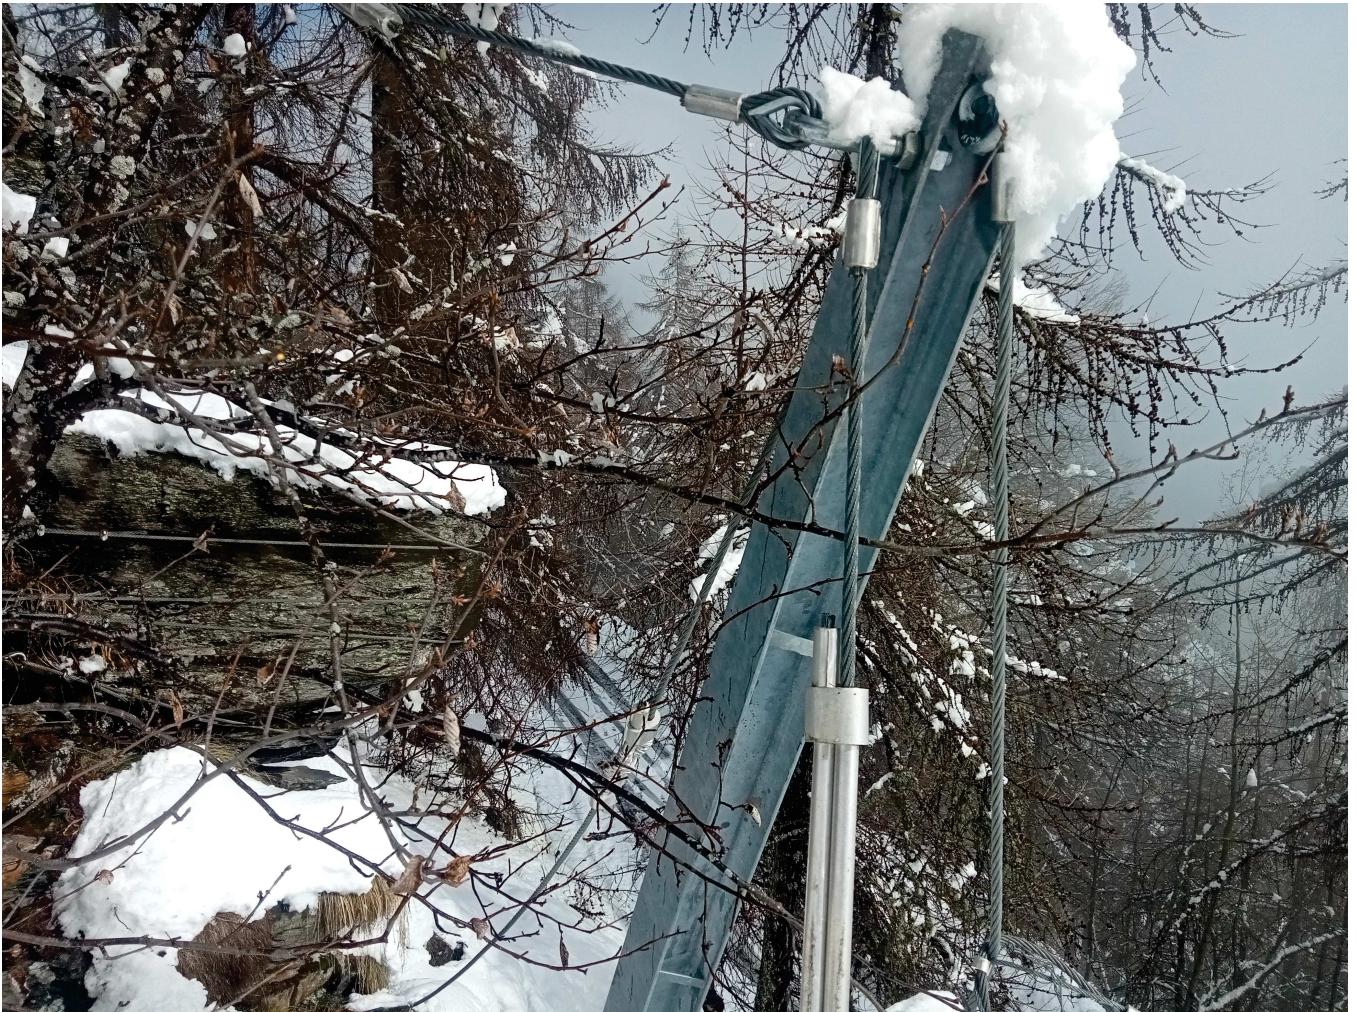
Foto n. 5 - Particolare dell'elemento dissipatore fortemente accorciato.

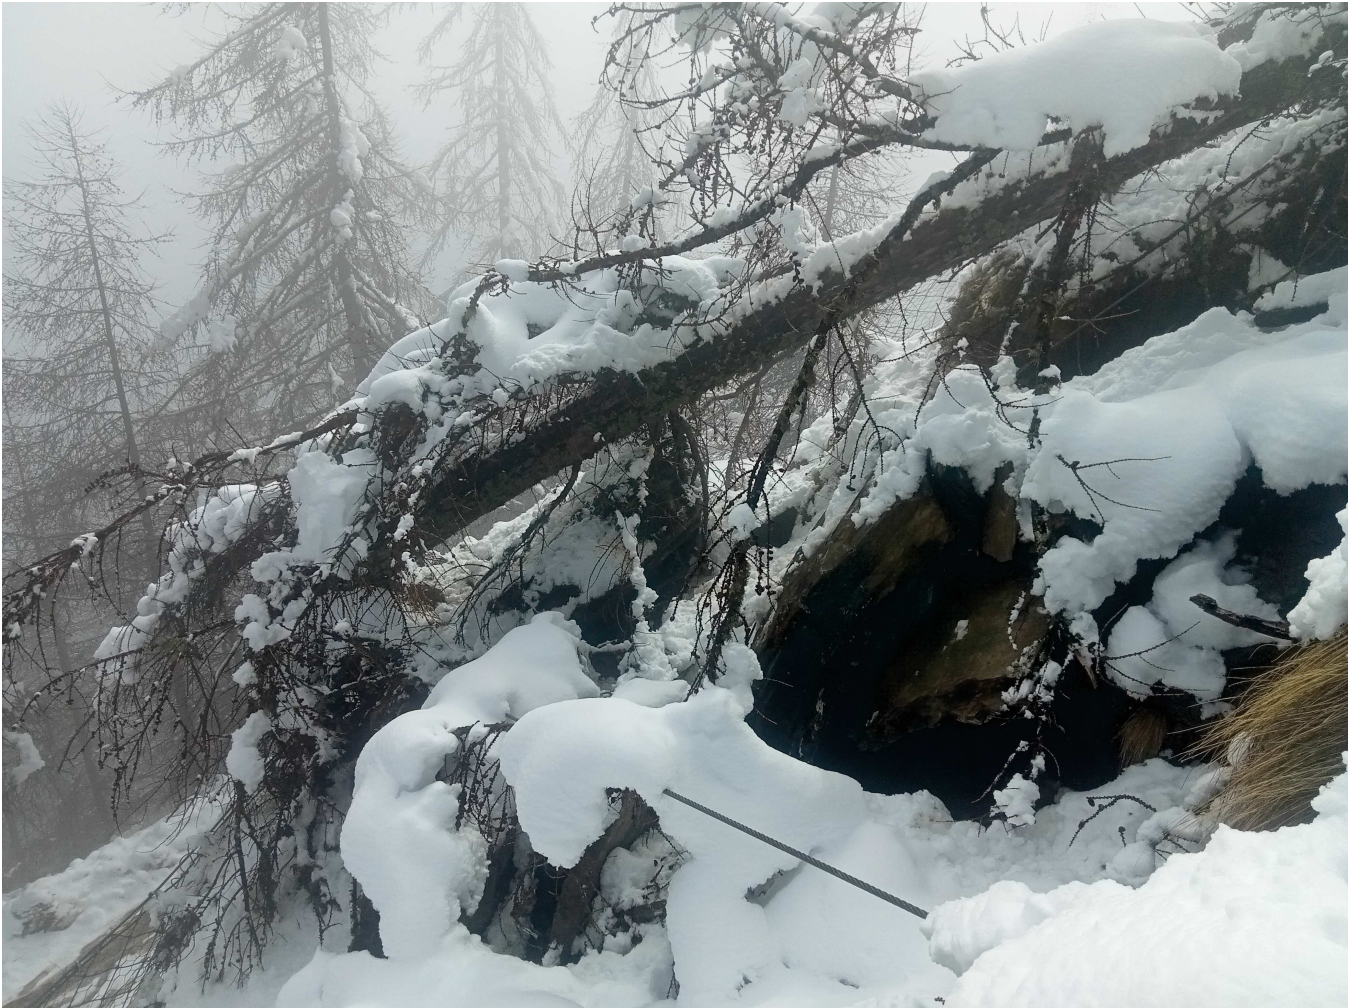
Foto n. 6 - Accumulo di blocchi lapidei a tergo della barriera paramassi.
